N° tavola: 3

STATO DI FATTO

Stato di conservazione - Strati superficiali

Stato:	Italiano
Provincia/Comune:	Padova
Luogo:	Cappella degli Scrovegni
Collocazione:	Parete
Manufatto:	Dipinto murale
Autore:	Giotto
Titolo:	Giudizio Universale
Secolo/Anno:	1303 - 1305

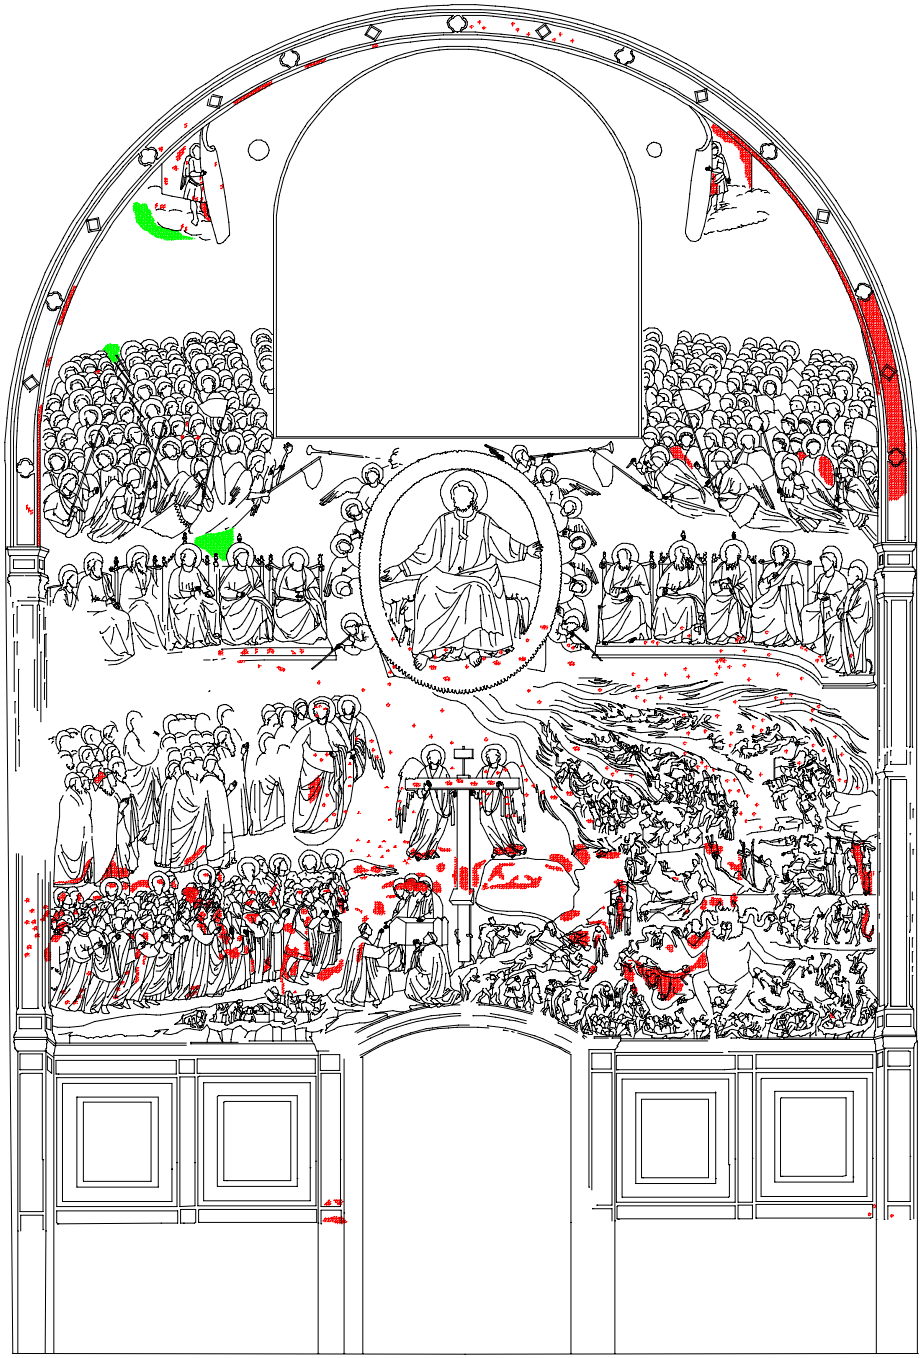
- Difetto di adesione della pell. pitt.
- Difetto di coesione della pell. pitt.
- Difetto di adesione della lamina met.
